ol. B Ø R G L U M K L O S T E R M Ø L L E

Arkiv reg. no.: lo.ol.o7

**01. Børglum Klostermølle,
Hjørring amt.**

Supplerende oplysninger – Bilagsblad no.: 01. Børglum Mølle

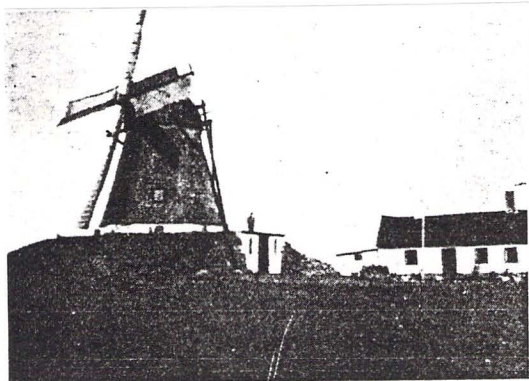
- Børglum Klostermølle/Baalhøj Mølle opførtes af møller Ole Sørensen i 1860. Beliggenheden er paa Nordsiden af landevejen umiddelbart Nordvest for Børglum Kirke og Kloster.
- møllen er af "jordhøjs"-type, anlagt paa en kunstig opkastet banke med gennemkørsel midtfor og 8-kantet undermølle i højfylden. Denne i grundmur/teglsten.
- 8-kantet krop i træ til hatten, spaanklædt. Løgformet hat, spaanklædt.
- krøjning med svans og sejlrigning. Vingefang paa 25 alen.
- tidligere var der som hjælpekraft installeret en 12 Hk. "Houmøller" Petroleumsmotor.
- den nuværende mølle med beskrivelse ovenfor blev opført efter den første mølle paa stedet var nedbrændt i 1890.

- med lokal indsats er møllen reddet. 1987 udskiftedes vingerne.

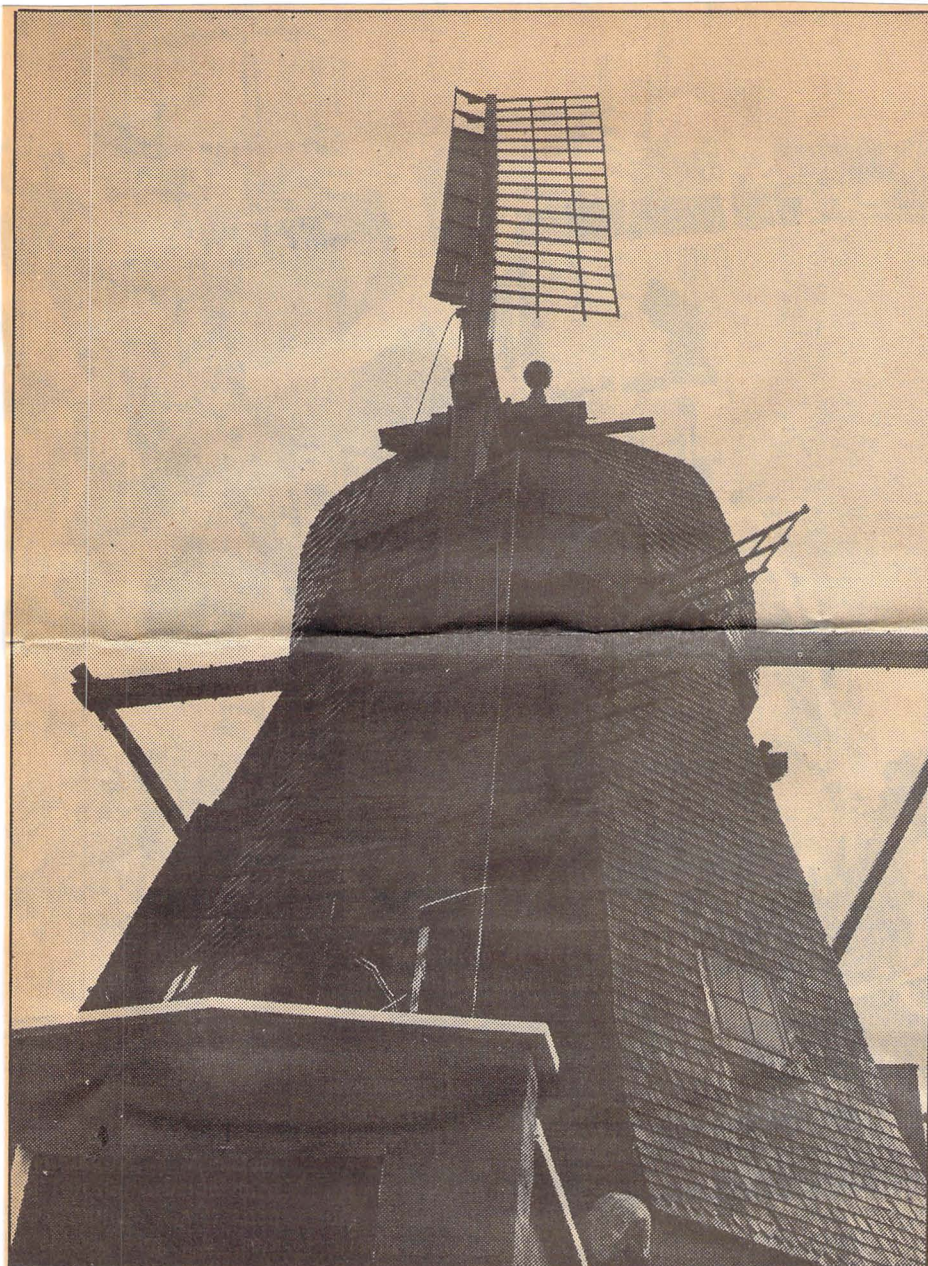
Den historiske mølle på Bålhøj ved Børglum Kloster er vartegn for egnen. Herfra kan man skue vidt og bredt ud over frodige agre i nord, øst og syd, og mod vest ud over vestkystens mere barske natur med det blå vesterhav i horisonten.

- Møllens sydvendte vinge brækkede midt over under en storm, og da møllen er privat fredet, skal min søn selv betale, akkurat som tilfældet er med udgifter til reparationer og vedligeholdelse af Børglum Kloster Kirke, oplyser Vibeke Rottbøll, der bor på det gamle gods sammen med sønnen og svigerdatteren, Hans Henning og Anne Rottbøll.

Det er ellers solidt materiale, møllevingerne er lavet af. De senest fremsillede vinger har holdt i omkring 30 år, og det er første gang, stormen har formået at brække en vinge.

Det er tømrer Bjarne Svenningsen, Vrensted, der forestår arbejdet med reparationen af den brækkede vinge, og selv om familien Rottbøll endnu ikke har modtaget nogen regning, så imødeser

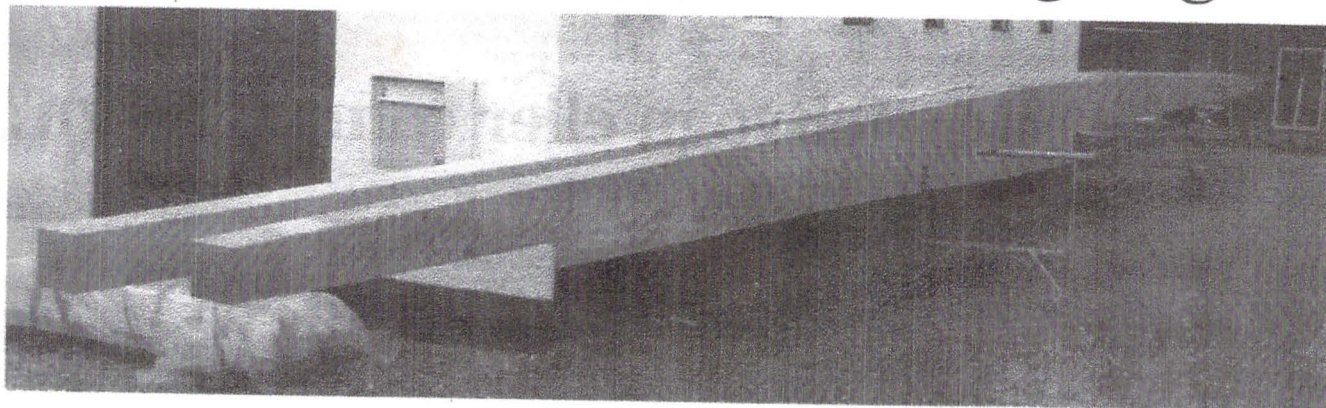
Tømmeret liggeru hos Andreassen og Berg til videre forarbejdning

De to 15 m. lange bjælker er blevet savet i figur så de passer i "møllehovedet" og nu forestår det store arbejde med at lave hækværket, dvs. det tremme gitter der er på langs af vingerne.

- Arbejdet med reparation af Børglum Kloster Mølle kan snart gå i gang, fortæller godsejer Hans Henrik Rottbøl.

- Bjælkerne er nu ankommet fra savværket til tømrerfirmaet Andreassen og Berg i Vodskov, siger han.

Det er heri en stor del af udfordringen består, idet det skal svaje temmelig meget for at opnå en ensartet vindhastighed henover vingerne, når den skal dreje rundt.

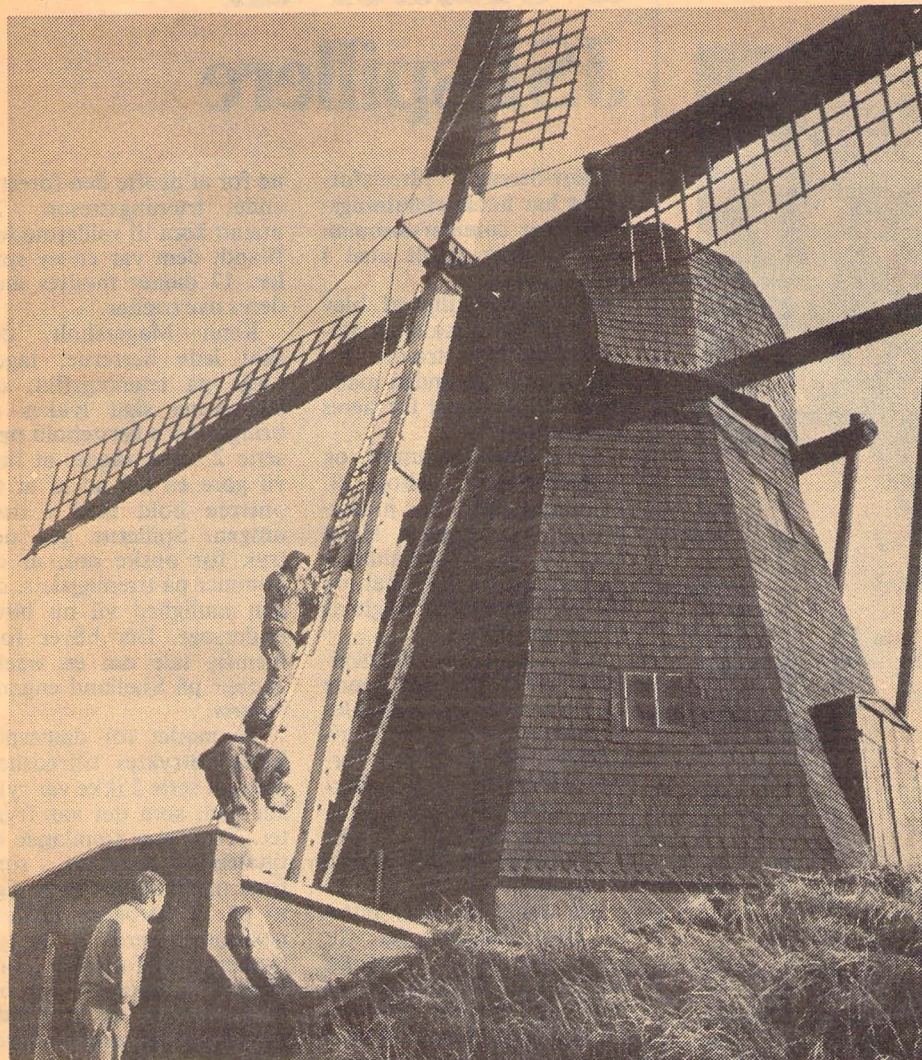
En af egnens mest markante bygninger, den gamle mølle på bakketoppen overfor Børglum Kloster har fået skiftet det ene sæt vinger ud. Vingen var knækket og måtte skiftes ud. Operationen, som udførtes af Vrensted Tømrer- og Snedkerforretning, er nu vel overstået, så den gamle mølle med sin markante profil fortsat kan leve op til sin status som et af egnens kendte vartegn. (Foto: Finn Folsted)
